Saint Joseph de Rivière
Village
Bilan 24H
15 septembre 2015 à 12h35

| Type épuration | : FILTRE A SABLE PLANTE DE ROSEAUX | | |

SYNTHESE DE LA VISITE

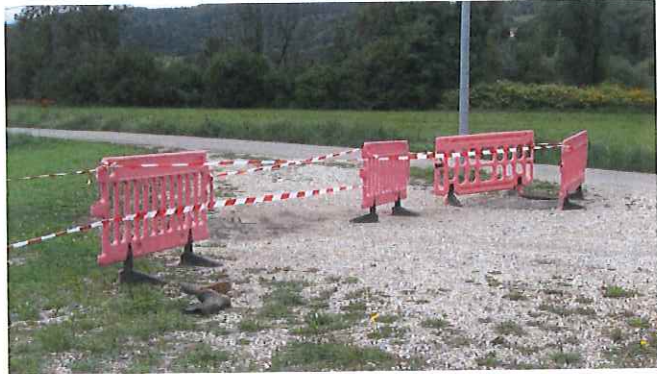
Un manchon déversoir a été installé dans un regard accessible à l'entrée de la station. Comme le regard est situé à plus de 5 mètres du portail d'entrée, cela nécessite une sécurisation du site. A chaque fois, la commune met à disposition des barrières de sécurité et une signalétique adaptée.

Le manchon est de 6 pouces, il n'est pas possible d'installer un manchon de 8 en raison de la cunette installée au fond du regard.

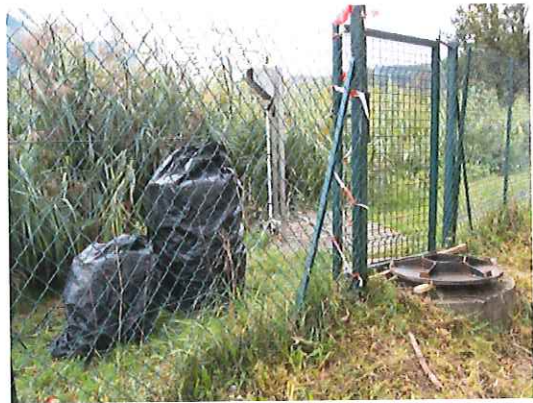
Le canal venturi n'a toujours pas été utilisé car la planimétrie n'a pas été contrôlée. Le regard situé en aval du canal a été utilisé. Un manchon de 8 pouces a été posé.

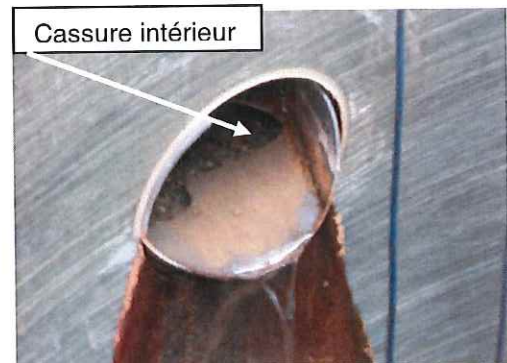
Il n'a pas été possible de mesurer le débit, une cassure à l'intérieur proche de l'embouchure du tuyau ne le permettait pas (cf. photo ci-contre)

Les eaux qui sortent du tuyau sont normalement des eaux de recirculation mais compte tenu de la cassure, il est possible que des eaux de nappe se mélangent aux eaux de recirculation.

Des analyses ont été réalisées et confirment cette hypothèse.

La recirculation se fait très mal. Dans le regard de la lame de répartition, un colorant à base de fluorescéine a été mélangé aux eaux afin d'observer le flux et l'écoulement. Il est très faible. Ainsi, il est difficile de donner la proportion d'eau de nappe qui se mélange aux eaux de recirculation. Il faudra dans tous les cas réparer le tuyau.

Comme nous l'avons déjà indiqué, le tuyau de recirculation est cassé.

La recirculation des eaux se fait très mal. Au niveau de la lame de répartition, les niveaux d'eaux ont complètement changé.

Les résultats des eaux de sortie ne semblent pas impactés par ce problème, la qualité des eaux de sortie reste satisfaisante.

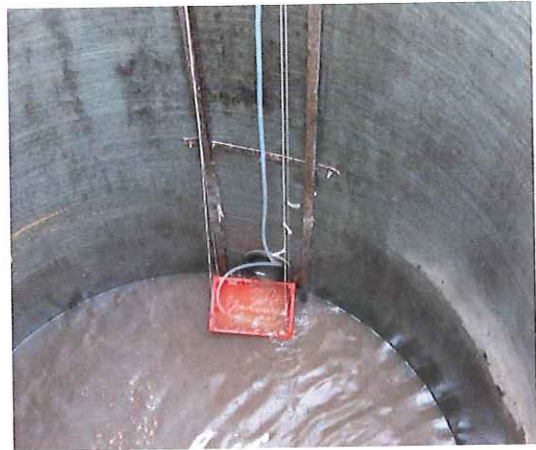
Comme l'an passé, les prélèvements en entrée ont nécessité le réajustement des niveaux des eaux de pompage. Le panier dégrilleur a été enlevé, un bac a servi de support pour recueillir les eaux usées sans mélange avec les eaux recirculées.

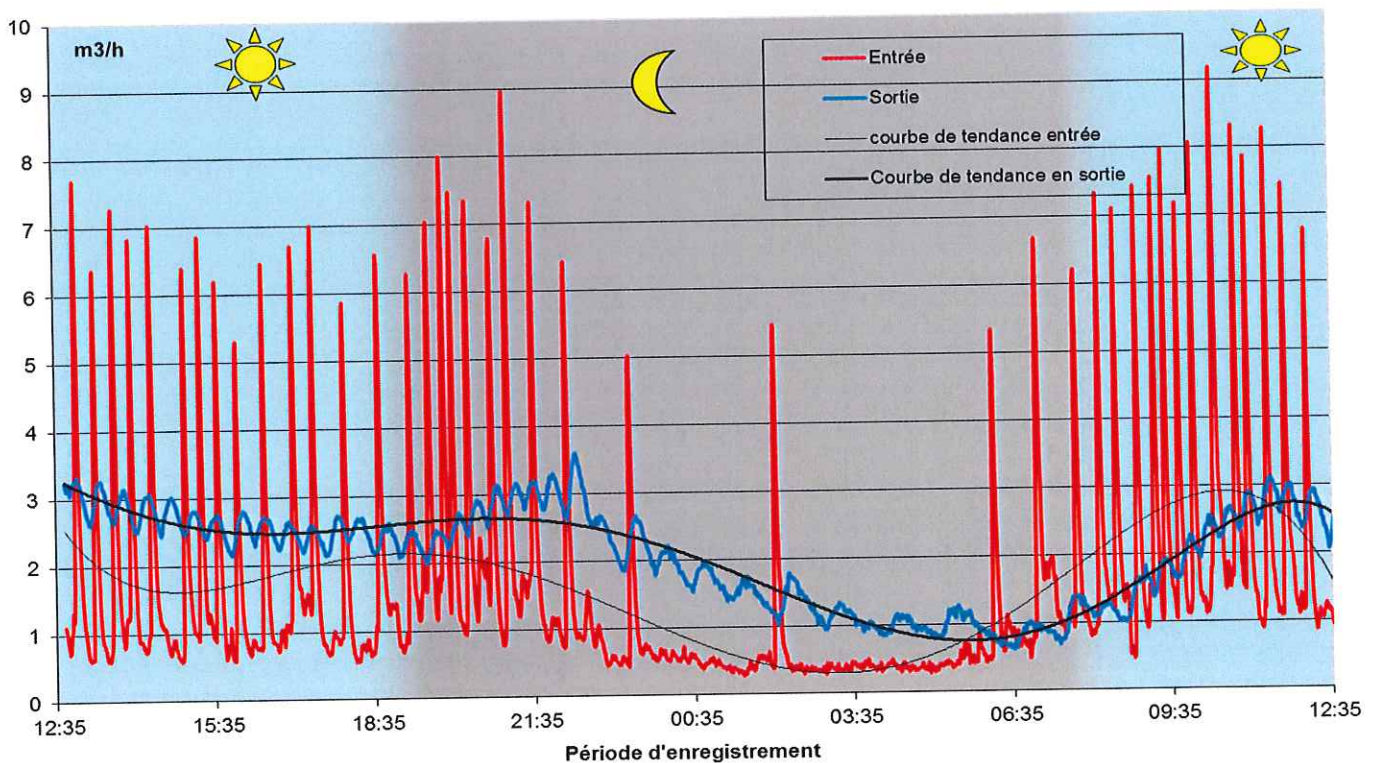
Courbes des débits à Saint Joseph de Rivière les 15 et 16 septembre 2015

Le jour du bilan, il a été enregistré en 24 heures :
- en entrée : 38,34 mètres cubes
- en sortie : 49,43 mètres cubes

L'enregistrement des débits apparaît sous forme de bâtonnets successifs qui représentent, pour la courbe d'entrée le fonctionnement des pompes de relèvement sur le réseau en amont de la station et pour la courbe de sortie, les pompes de relèvement du 2^{ème} étage de la station. Pour une meilleure représentation, nous ajoutons des courbes de tendance beaucoup plus significatives.

La courbe d'enregistrement des débits d'entrée est caractéristique d'un réseau domestique de petites collectivités avec des débits importants le matin et le soir.

Malgré la grosse pluie tombée 2 jours avant le bilan, l'enregistrement de débits de 00h30 à 06h30 n'indique pas la présence d'eaux de ressuyage. C'est très satisfaisant.

Le flux hydraulique entre l'entrée et la sortie est un peu modifié. La différence observée entre les deux pourrait correspondre à un léger ressuyage de la pluie précédente ou d'une entrée d'eau de nappe identifiée au niveau de la recirculation.

Des investigations complémentaires seront engagées courant 2016. L'assistance technique accompagnera la collectivité.

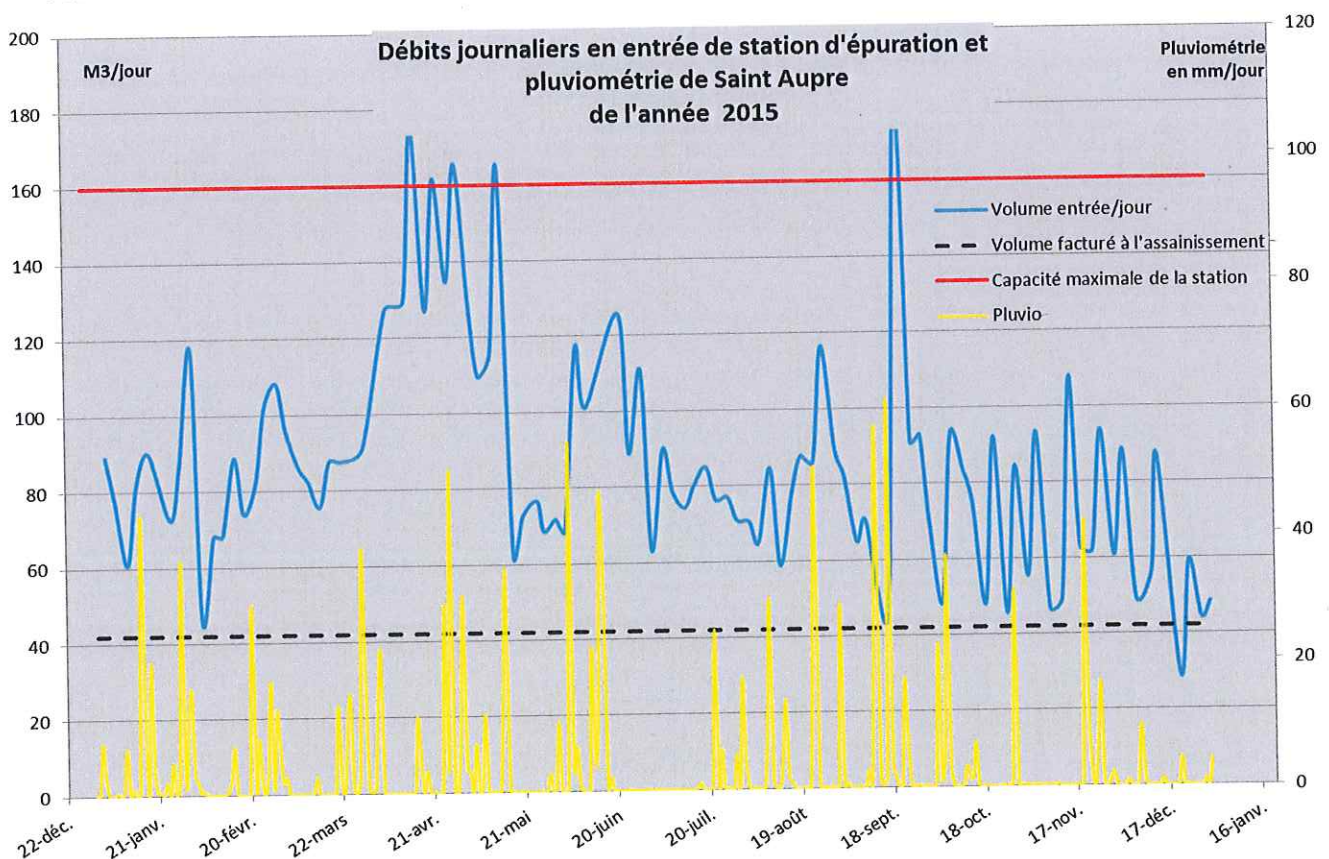
La lecture de ce graphique donne quelques éléments sur le fonctionnement des réseaux et de la station.

Dans un premier temps, grâce aux données du rôle des eaux et de facturation au m³ en assainissement, on connaît le volume moyen journalier que la station est sensée recevoir (trait en pointillé). Il est intéressant d'observer que la courbe bleue rejoint les traits en pointillé comme un seuil plancher. Les eaux usées de Saint Joseph de Rivière arrivent bien à la station d'épuration, c'est satisfaisant.

Dans un deuxième temps, toutes les eaux qui se situent au-dessus de cette ligne en pointillé, ce sont des eaux claires parasites qui alimentent la station d'épuration, ce n'est pas très bon. On observe bien des augmentations d'entrée journalières associées à la pluviométrie. On remarquera également un période très influencée par des entrées d'eaux parasites de mars à mai. Il est probable que ce soient un mélange de pluie et de fonte des neiges.

Le plus gênant est le dépassement de la capacité nominale hydraulique de la station qui est représentée par la droite rouge. En effet, à plusieurs reprises, la courbe bleue dépasse la droite rouge, les entrées d'eaux sont multipliées par 4, c'est beaucoup. Il faut surveiller ces surcharges hydrauliques notamment parce que si la commune souhaite raccorder de nouveaux branchements, le régime hydraulique de la station va encore augmenter.

Pour une interprétation la plus juste possible de l'origine des eaux claires parasites, il faut maintenir les relevés de compteurs avec une fréquence la plus élevée possible (2 à 3 fois par semaine)

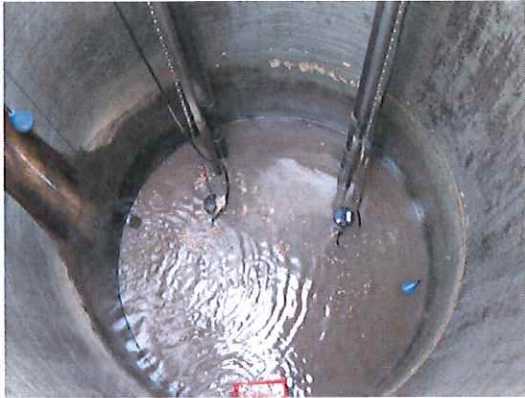
Le poste de relèvement venait d'être nettoyé, il était très propre.

Le marnage normal de 1 mètre permet de fournir un volume de bâchée de 5 m³.

Afin de dénoyer l'arrivée des eaux usées pour réaliser les prélèvements, le marnage est baissé de 1 mètre à 0,25 mètre. Dans ce contexte, le volume de bâchée est réduit à 1,23 m³. Ce n'est pas très satisfaisant mais il n'y a pas d'autres moyens pour prélever.

La mise en place d'un dégrilleur extérieur au poste de relèvement est à l'étude.

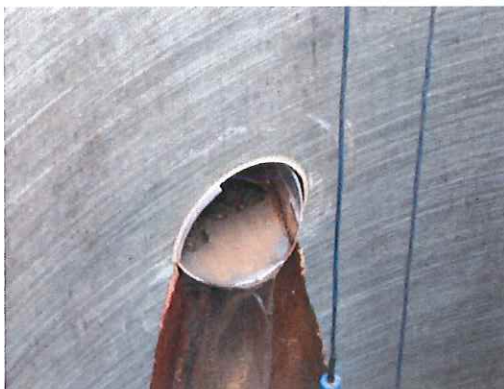
Un piézomètre est installé juste à côté du poste de relèvement, il appartiendrait à la Communauté d'Agglomération du Pays Voironnais.

De plus, il est aujourd'hui difficile d'expliquer clairement l'origine de la cassure, mais la pression de la nappe sur le poste de relèvement ne doit pas être négligée.

L'assistance technique propose de suivre le niveau de la nappe. Une sonde piézométrique pourrait être mise à disposition de la commune.

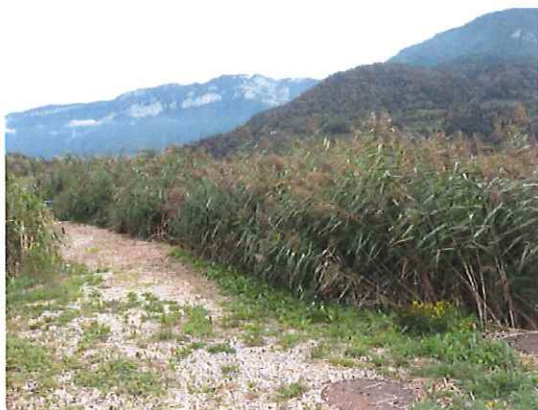
Le développement des roseaux est uniforme sur toute la surface des lits, la répartition des eaux doit être très satisfaisante.

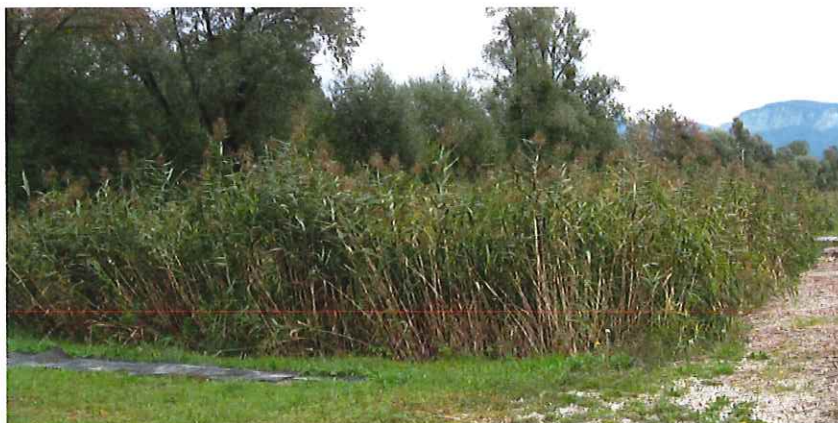
Le filtre est en bon état, les liserons ne semblent pas avoir pris sur le développement roseaux, c'est satisfaisant.

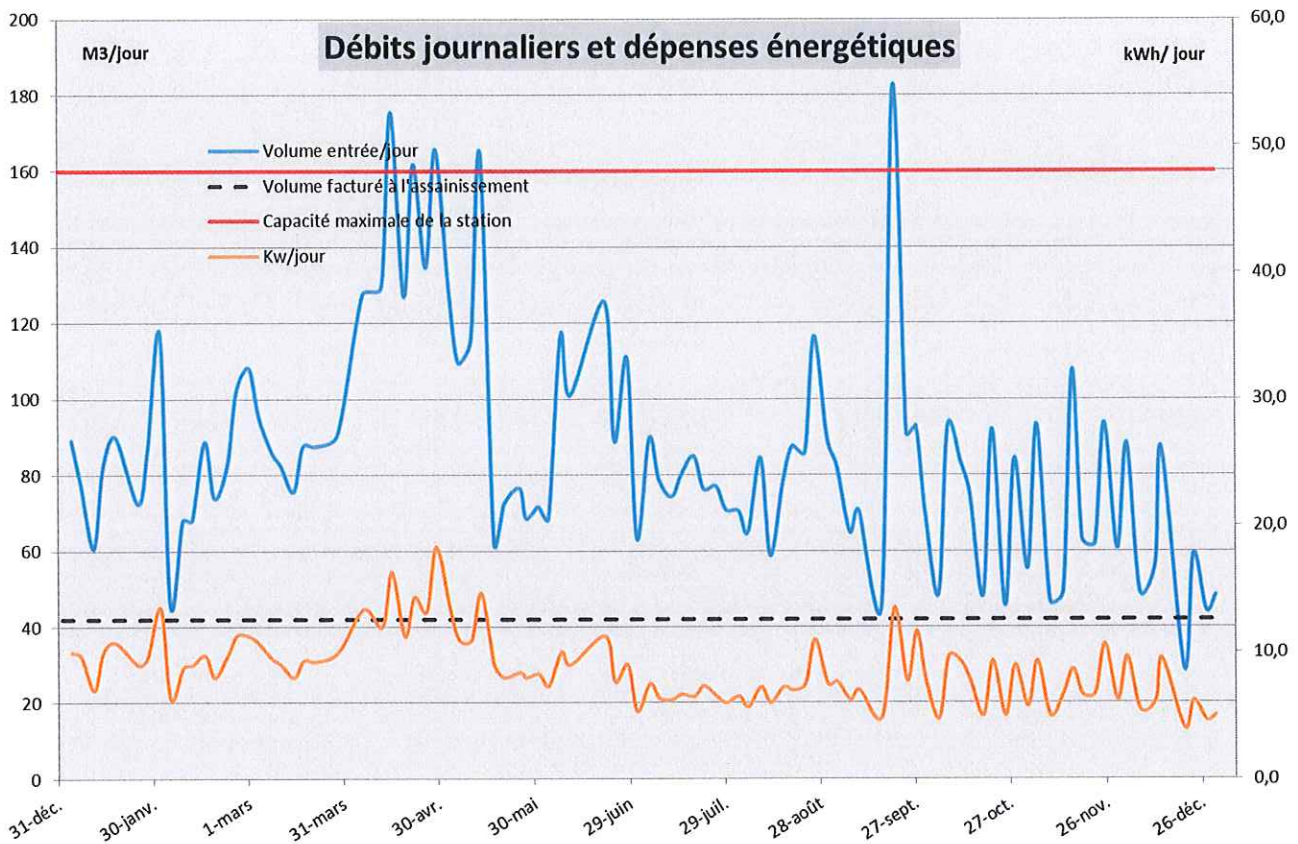
Le relevé de compteurs d'énergie permet de suivre l'évolution des consommations. Les courbes de consommations et des entrées journalières sont représentées dans le graphique ci-dessous. Globalement, elles présentent les mêmes variations, ce qui est normal.

La consommation de 2015 a baissé, elle est peut-être associée à la mauvaise recirculation des eaux.

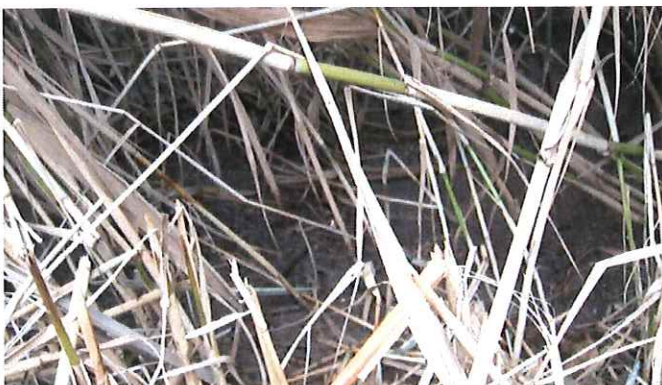
Les boues s'accumulent sur les lits du premier étage en fonction du régime d'alimentation. L'accumulation semble plus importante que la dernière visite, c'est très satisfaisant.

L'assistance technique propose de venir faire une mesure de la hauteur au printemps 2016.

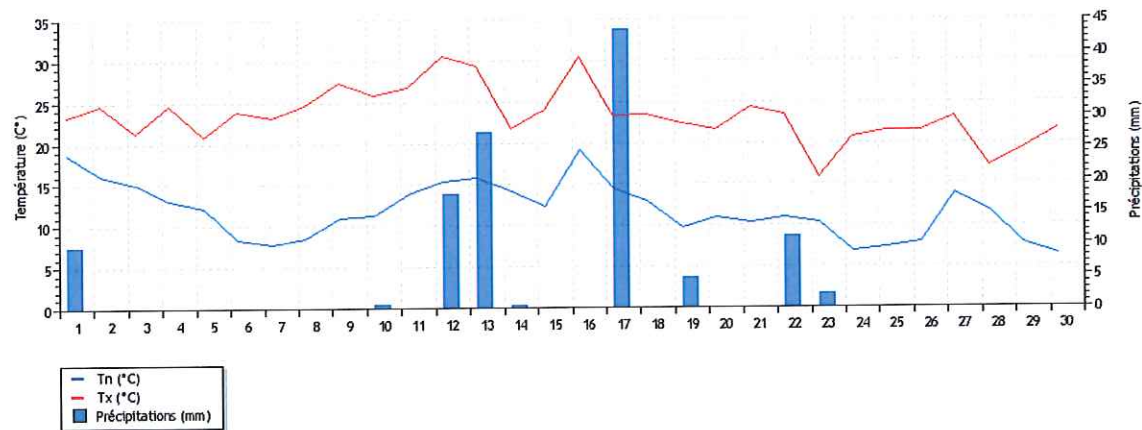
Diagramme Température - précipitations du mois de septembre 2015
à Saint Christophe sur Guiers - Extrait de site ROMMA

Les mesures in situ et les prélèvements pour analyses ont été effectués le 30 septembre 2015. Une première date avait été retenue, le 15 septembre. Elle n'a pas pu être maintenue suite aux abondantes précipitations des 12 et 13 septembre.
